COMUNE DI ABBIATEGRASSO  
IMMOBILE SITO IN VIA C. COLOMBO ANGOLO VIA F. GIRAMO  
Foglio 22, Particella 670, Subalterni dal 722 al 756

**PERIZIA DI STIMA**

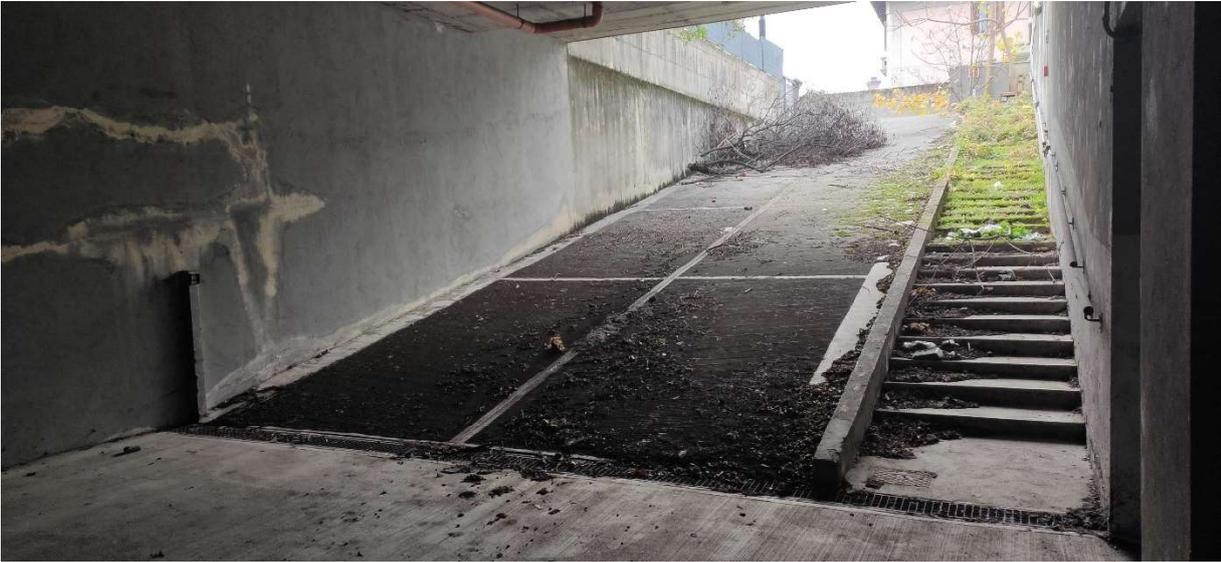
Si tratta di un volume completamente interrato al quale si accede dalla via C. Colombo attraverso uno scivolo a cielo aperto che consente il transito contemporaneo di due vetture ed un percorso a scalini per pedoni protetto da un cordolo.

*Scivolo di ingresso dal piano interrato dell' autorimessa*

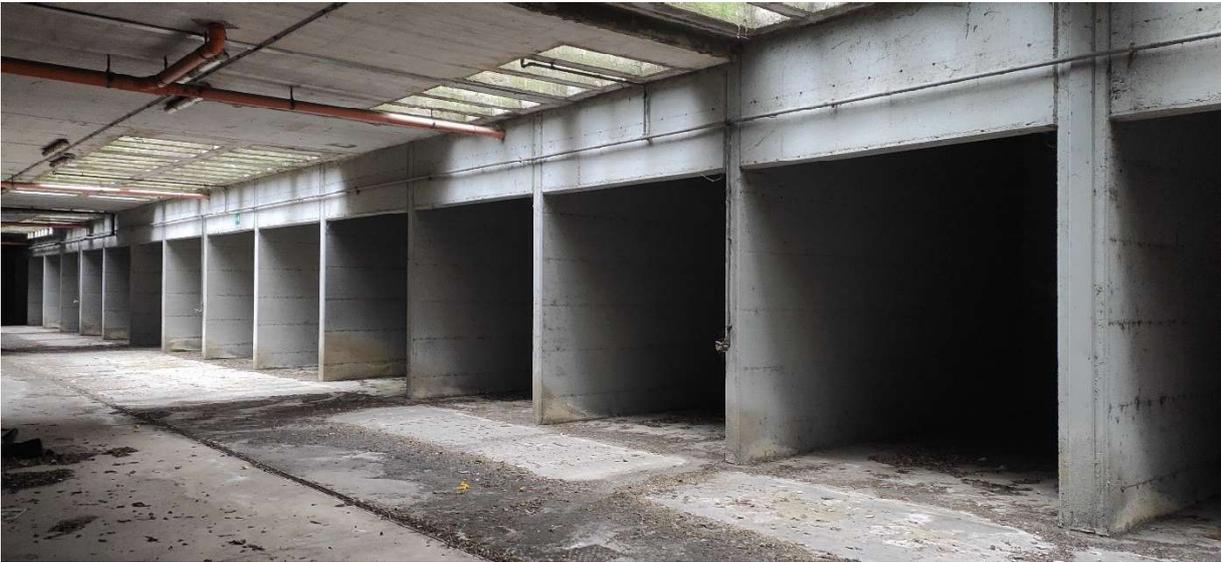
*Ripresa dei posti auto lungo il lato interrato verso strada delimitati da setti murari in c.a.*

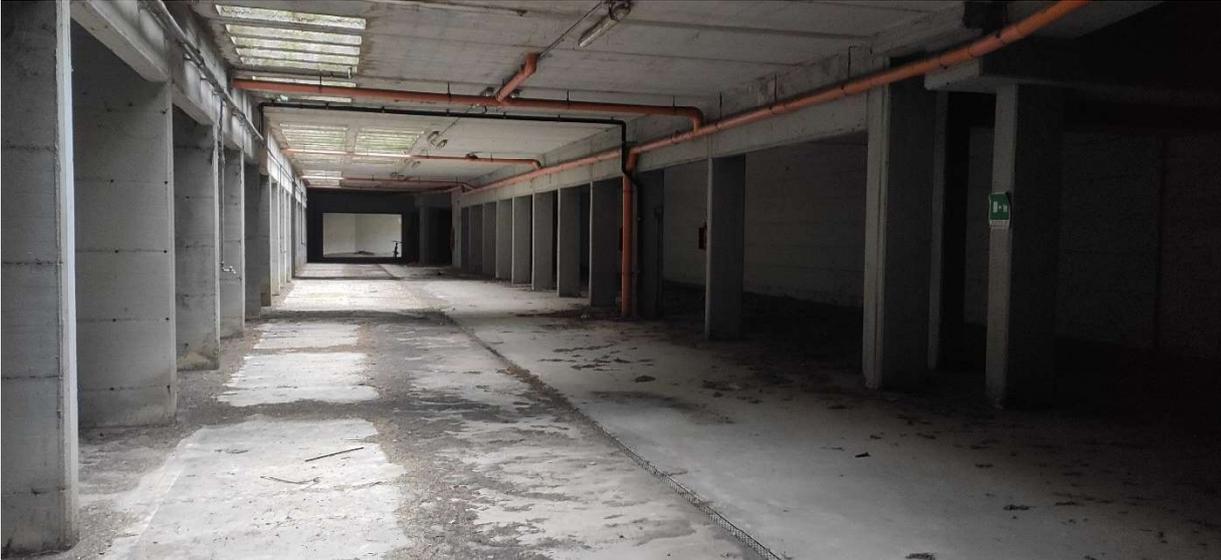
*Ripresa dei posti auto lungo il lato interrato verso l'autorimessa condominiale delimitati solo dalle pilastrature modulari in c.a.*

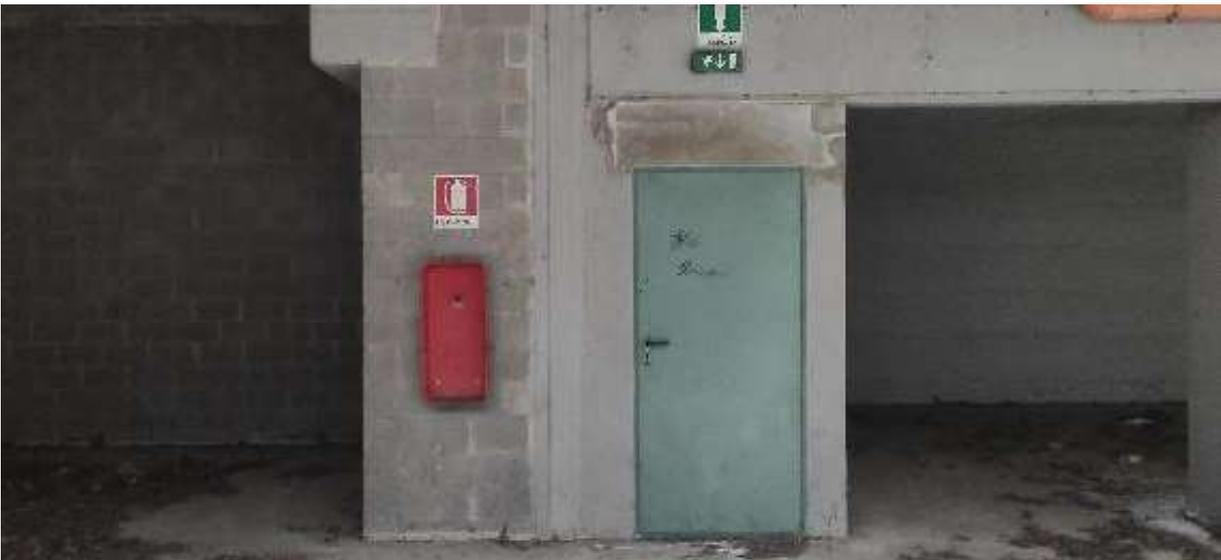
Nell’autorimessa sono presenti solo le cassette a muro predisposte per ospitare le manichette e gli estintori.

Ad una verifica empirica eseguita su un attacco idrico a muro si conferma la presenza di acqua all’interno della rete antincendio.

*Ripresa delle dotazioni di prevenzione incendi presenti*

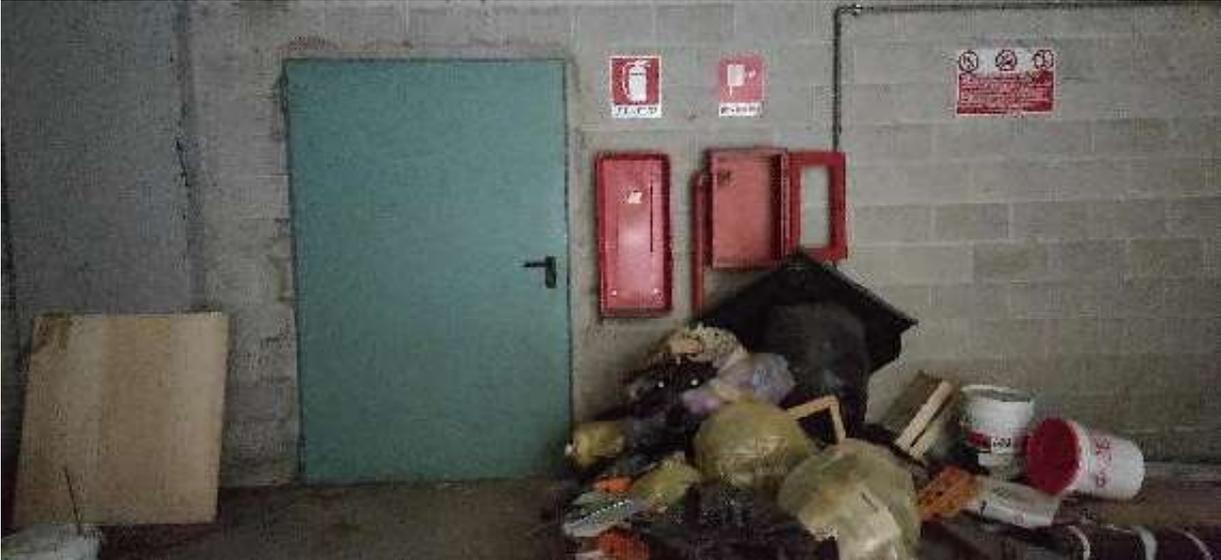
Anche le porte di collegamento con l'autorimessa del parcheggio attiguo condominiale hanno esternamente le adeguate caratteristiche di resistenza al fuoco.

*Ripresa delle dotazioni di prevenzione presenti: collegamento con l'autorimessa condominiale confinante*

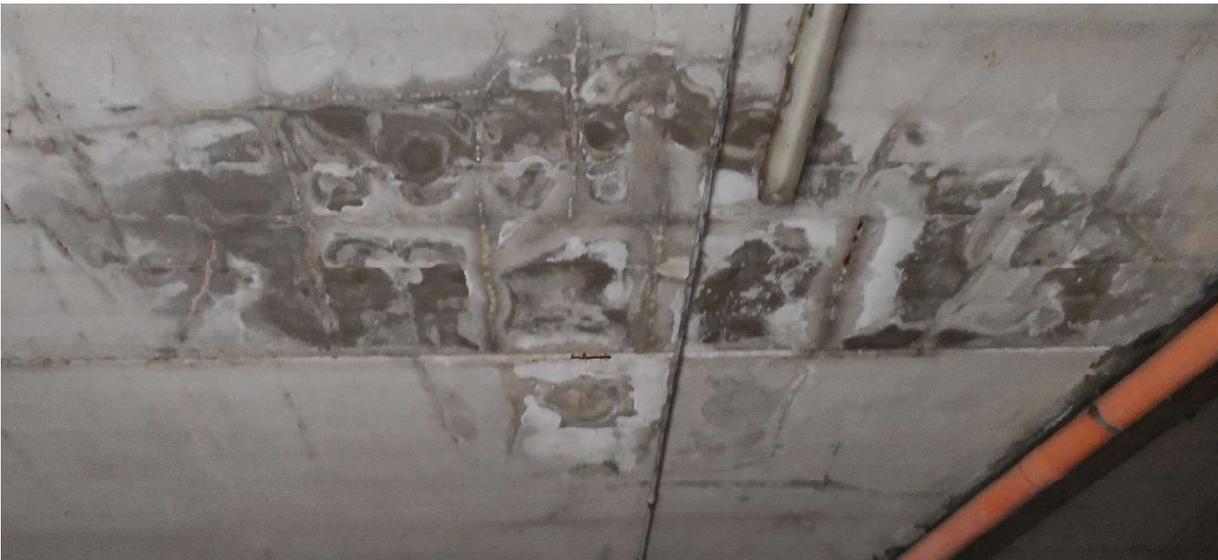
Due situazioni di criticità sono rilevabili sull'intradosso del solaio di copertura a causa, con ogni probabilità, di fenomeni di infiltrazioni di acque meteoriche provenienti dalla quota strada.

La documentazione fotografica allegata mostra due situazioni di degrado sulla superficie dell'intradosso del solaio di copertura dove evidenti infiltrazioni di acqua piovana dall'area esterna hanno provocato l'ammaloramento del calcestruzzo e dei ferri di armatura.

*Ripresa dell'intradosso del solaio di copertura con efflorescenze dovute ad infiltrazioni di acqua piovana dall'area pubblica soprastante*

- indagine preventiva sul soprassuolo al fine di individuare i punti delle infiltrazioni, anche se spesso non sussiste la coincidenza tra intradosso ed estradosso della porzione di soletta interessata al degrado;
- rifacimento della impermeabilizzazione e ripristino dell'attuale assetto dei camminamenti pedonali e delle aree a verde;
- trattamento della superficie sull'intradosso attraverso il ripristino del calcestruzzo previa rimozione di quello ammalorato e trattamento con passivazione dei ferri di armatura interessati.

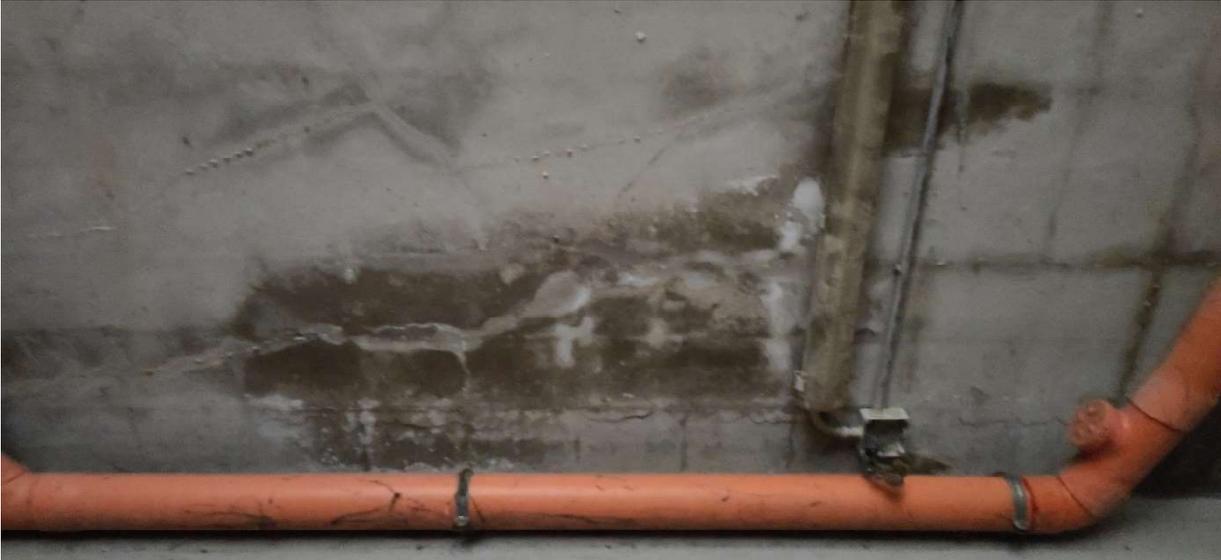
*Ripresa dell'intradosso del solaio di copertura con efflorescenze dovute ad infiltrazioni di acqua piovana dall'area pubblica soprastante*

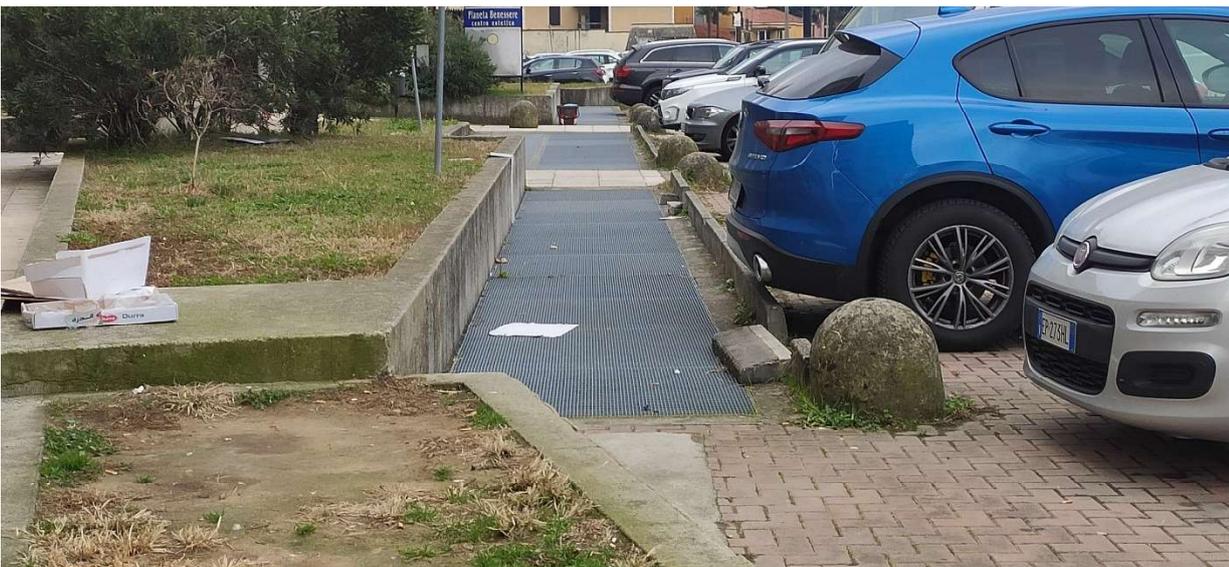
La pavimentazione è in battuta di cemento; lungo la mezzeria del corsello corre una sottile canalina con la funzione di raccogliere l'acqua piovana che proviene dalle aperture – protette da grigliati – ricavate nel solaio soprastante.

*Ripresa de marciapiede e del grigliato in corrispondenza del corsello interrato dell'autorimessa*
